| Arbre n° | 1 | FICHE ARBRE | | Date | 05/02/2024 |
| Coordonnées GPS : | x | 5,557450773 | y | 43,29007591 | Rive : Droite |

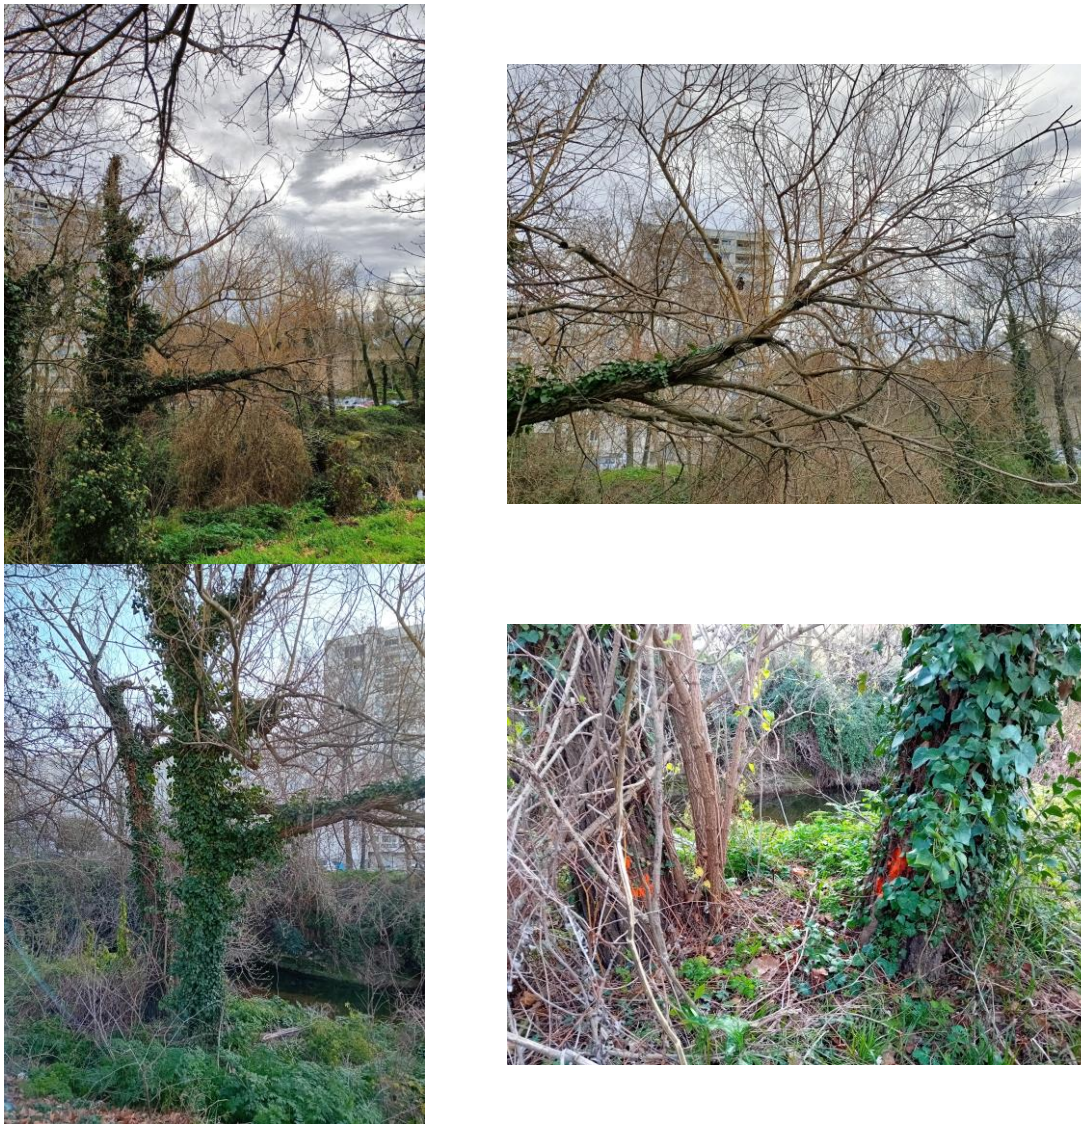
| Arbre n° | 3 | FICHE ARBRE | | Date | 05/02/2024 |

| Arbre n° | 3 | FICHE ARBRE | | Date | 05/02/2024 |
|---|--|---|---|---|---|
| <ul style="list-style-type: none"> - Arbre présentant des signes de dépérissement (+ graphiose) - Risque de chute de branches sur berge accessible au public - Ecorce décollée | | | | | |

| Arbre n° | 3 | FICHE ARBRE | | Date | 05/02/2024 |
|---|--|---|---|---|---|
| <ul style="list-style-type: none"> - Suppression du bois morts (charpentières) par élagage pour alléger l'arbre - Maintien du fût jusqu'au lierre (enjeu écologique) | | | | | |
| Méthodologie spécifique d'abattage : inspection des écorces avant intervention avec défavorabilisation et élagage doux. | | | | | |

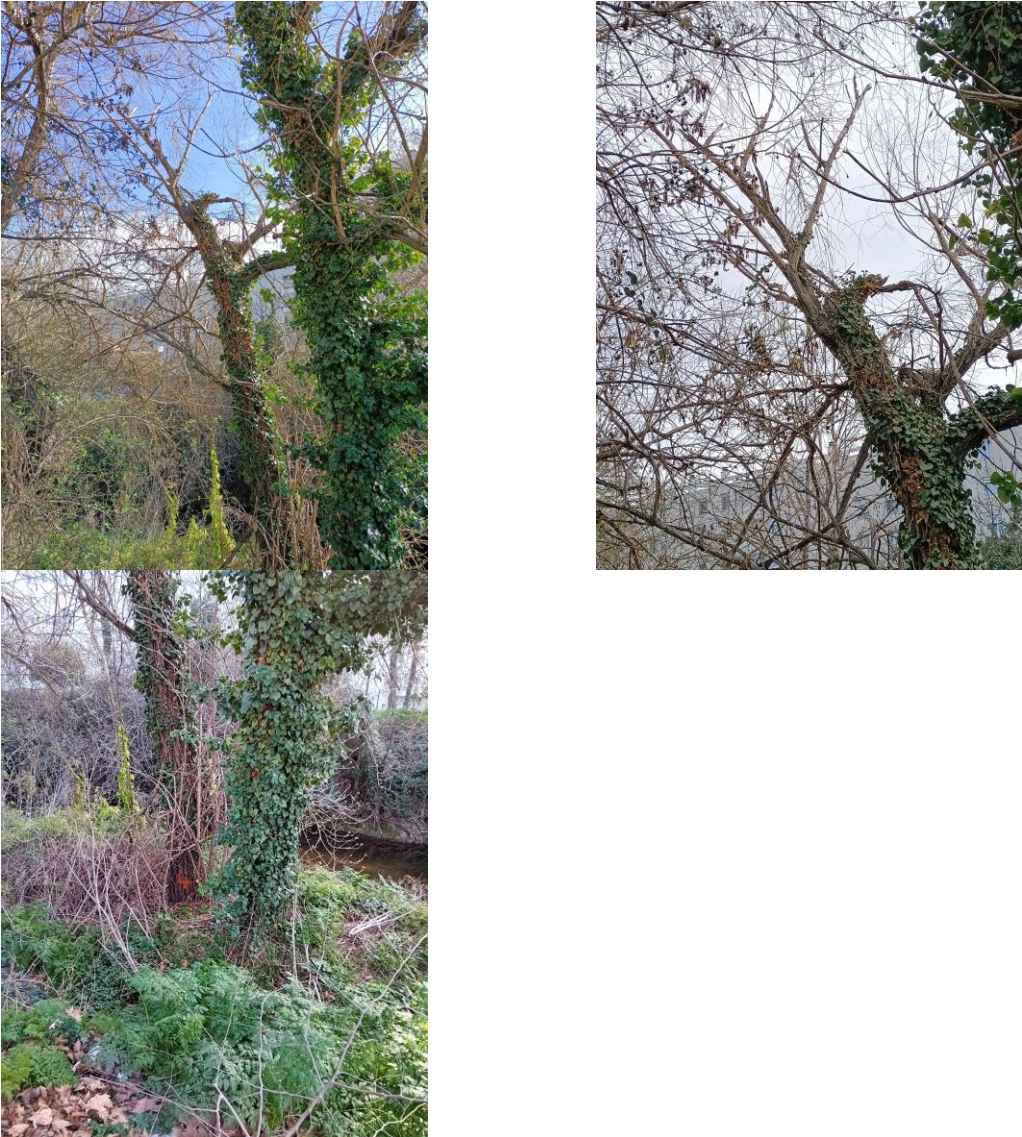
| Arbre n° | 4 | FICHE ARBRE | | Date | 05/02/2024 |

| <ul style="list-style-type: none"> - Arbre présentant des signes de dépérissement (+ graphiose) avec un risque de basculement vers le cours d'eau (embacle) - Risque de chute de branches sur berge accessible au public - Ecorce décollée | | | | | |

| <ul style="list-style-type: none"> - Suppression du bois morts (charpentières) par élagage pour alléger l'arbre et limiter le risque de basculement - Réduction du houppier (étêtage d'une partie de la chandelle morte) jusqu'aux charpentières/ramures vivantes - Maintien du fût jusqu'au lierre (enjeu écologique) | | | | | |
| Méthodologie spécifique d'abattage : inspection des écorces avant intervention avec défavorabilisation et élagage doux. | | | | | |

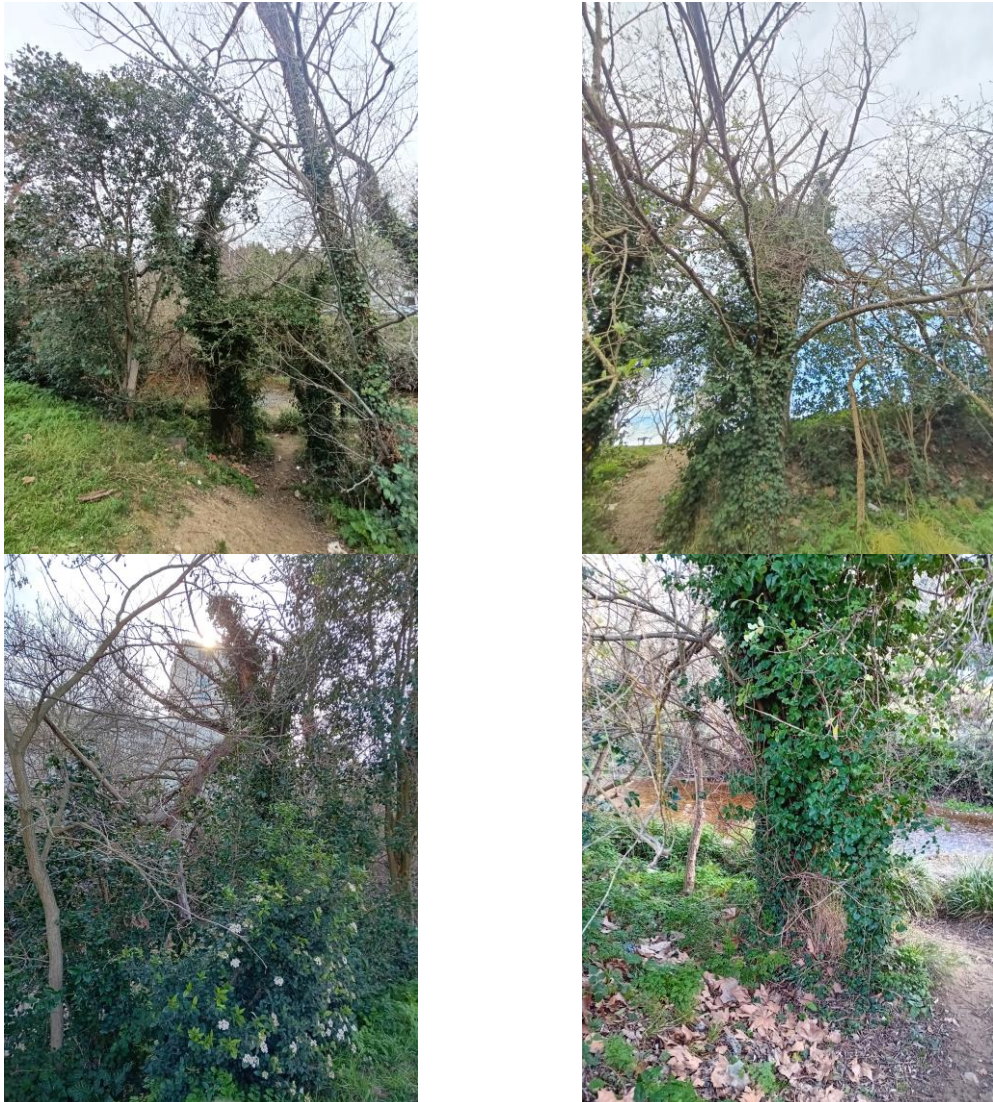
| Arbre n° | 7 | FICHE ARBRE | Date | 05/02/2024 |

| Arbre n° | 7 | FICHE ARBRE | Date | 05/02/2024 |
|---|--|---|---|---|
| <ul style="list-style-type: none"> - Présence de bois morts sur berge - Arbre présentant des signes de dépérissement nécessitant des opérations de rajeunissement avec un risque de basculement vers le cours d'eau (embacle) - Risque de chute de branches sur berge accessible au public - Ecorce décollée + trous | | | | |

| Arbre n° | 7 | FICHE ARBRE | Date | 05/02/2024 |
|---|--|---|---|---|
| <ul style="list-style-type: none"> - Suppression du bois morts par élagage pour alléger l'arbre et limiter le risque de basculement - Réduction du houppier (étêtage d'une partie de la chandelle morte) jusqu'aux charpentières/ramures vivantes - Retrait du bois sur berges - Maintien du fût jusqu'au lierre (enjeu écologique) | | | | |
| Méthodologie spécifique d'abattage : inspection des écorces avant intervention avec défavorabilisation et élagage doux. | | | | |

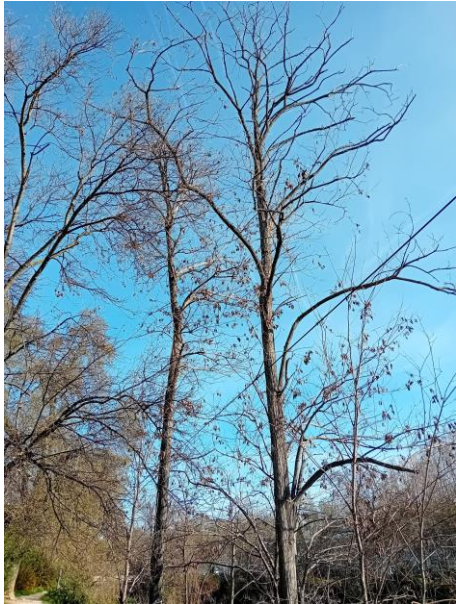
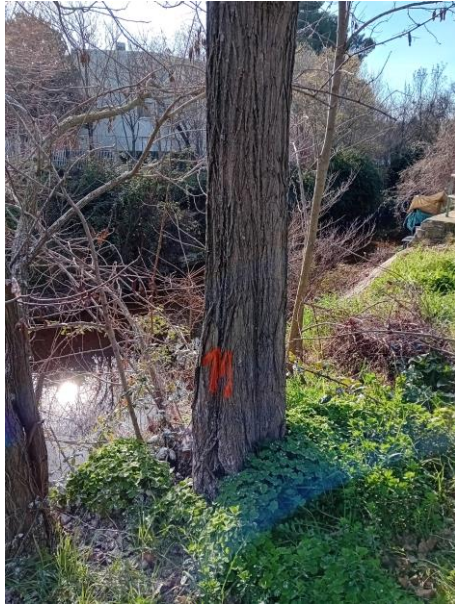
| Arbre n° | 11 | FICHE ARBRE | | Date | 05/02/2024 |

| Arbre n° | 11 | FICHE ARBRE | | Date | 05/02/2024 |
|---|--|--|---|---|---|
| <ul style="list-style-type: none"> - Arbre présentant des signes de dépérissement nécessitant des opérations de rajeunissement - Risque de chute de branches sur berge accessible au public | | | | | |

| Arbre n° | 11 | FICHE ARBRE | | Date | 05/02/2024 |
|---|--|--|---|---|---|
| <ul style="list-style-type: none"> - Suppression du bois morts (charpentières) par élagage pour alléger l'arbre et limiter le risque de basculement/de chute de branche - Réduction du houppier (étêtage d'une partie de la chandelle morte) jusqu'aux charpentières/ramures vivantes - Maintien du fût (enjeu écologique) | | | | | |

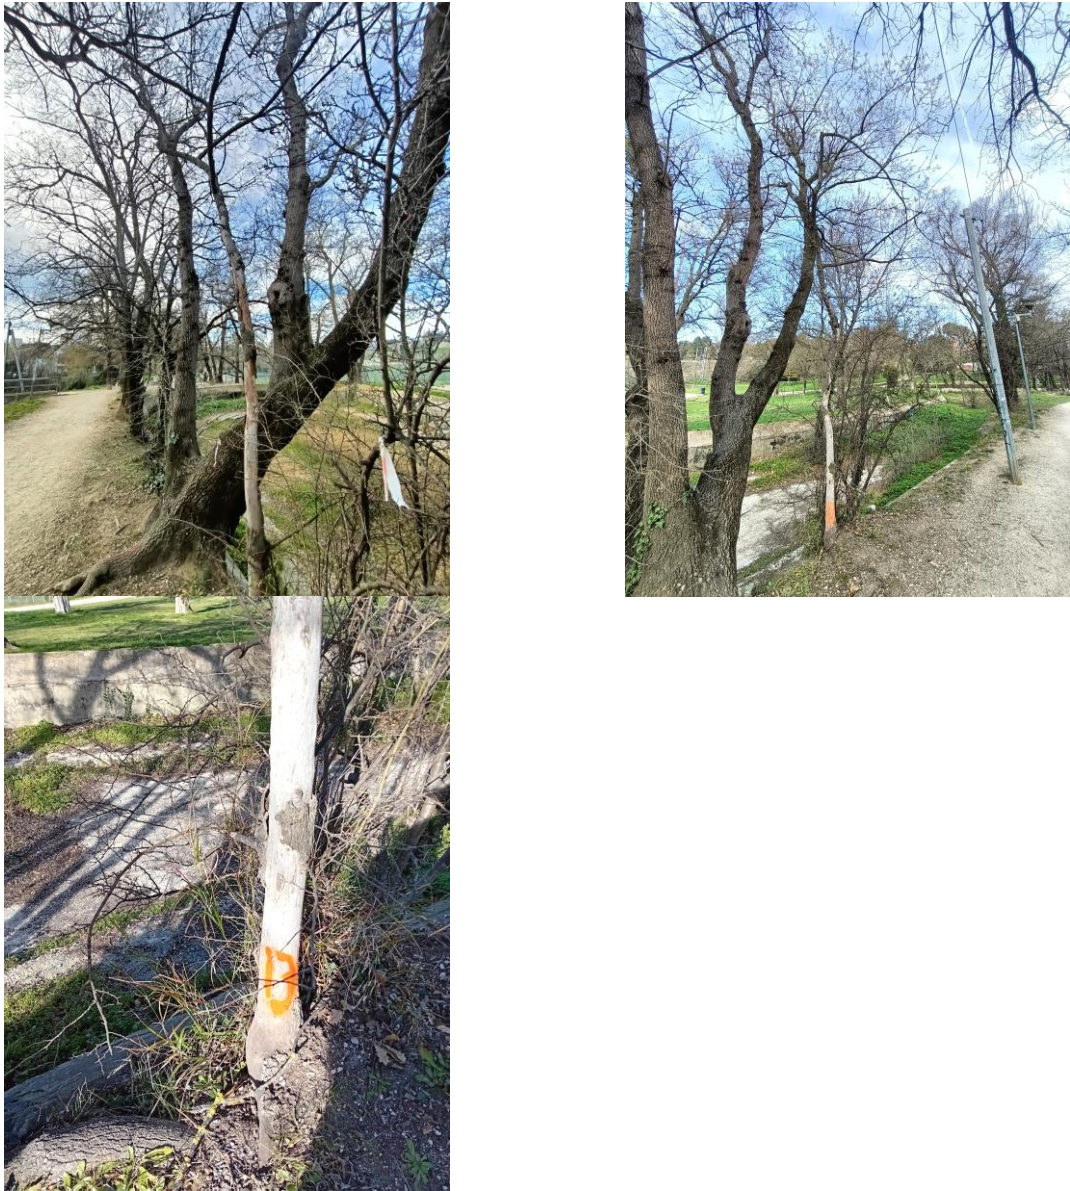
| Arbre n° | 13 | FICHE ARBRE | | Date | 05/02/2024 |

| Arbre n° | 13 | FICHE ARBRE | | Date | 05/02/2024 |
|--|--|---|---|---|---|
| <ul style="list-style-type: none"> - Arbre présentant des signes de dépérissement (+ graphiose) - Risque de chute de branches sur chemin pédestre - Ecorce décollée | | | | | |

| Arbre n° | 13 | FICHE ARBRE | | Date | 05/02/2024 |
|--|--|---|---|---|---|
| - Suppression du bois morts (charpentières) par élagage | | | | | |
| <u>Methodologie spécifique d'abattage</u> : inspection des écorces avant intervention avec défavorabilisation. | | | | | |

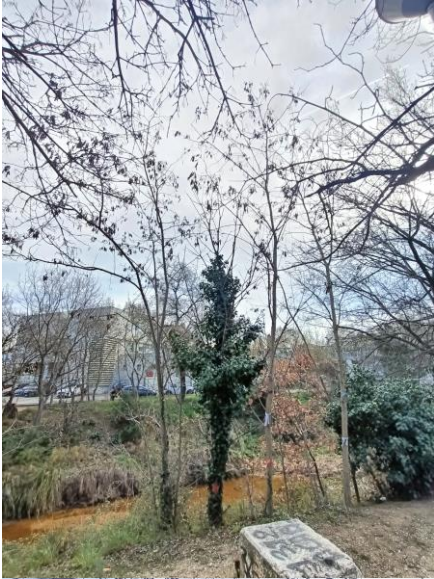
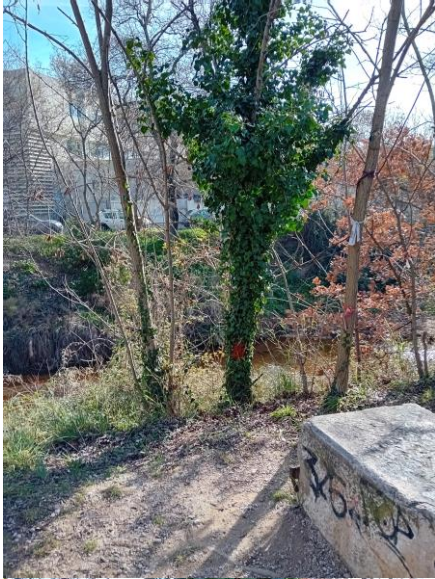
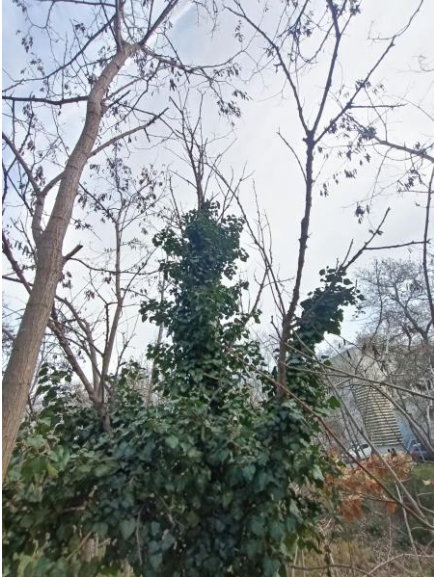
| Arbre n° | 14 | FICHE ARBRE | | Date | 05/02/2024 |

| Arbre n° | 14 | FICHE ARBRE | | Date | 05/02/2024 |
|---|--|---|---|---|---|
| <ul style="list-style-type: none"> - Arbre présentant des signes de dépérissement - Risque de chute de branches sur berge accessible au public - Ecorce décollée | | | | | |

| Arbre n° | 14 | FICHE ARBRE | | Date | 05/02/2024 |
|---|--|---|---|---|---|
| <ul style="list-style-type: none"> - Suppression du bois morts (charpentières) par élagage pour alléger l'arbre - Réduction du houppier (étêtage d'une partie de la chandelle morte) jusqu'aux charpentières/ramures vivantes - Maintien du fût jusqu'au lierre (enjeu écologique) | | | | | |
| Méthodologie spécifique d'abattage : inspection des écorces avant intervention avec défavorabilisation et élagage doux. | | | | | |

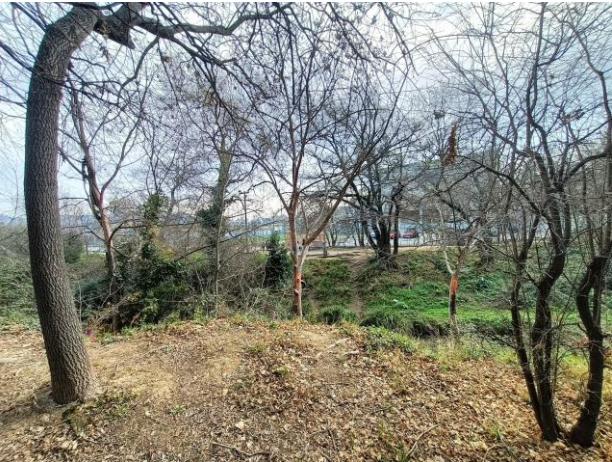
| <ul style="list-style-type: none"> - 3 arbres identiques présentant des signes de dépérissement (+ graphiose) avec un risque de basculement vers le cours d'eau (embacle) - Risque de chute de branches sur berge accessible au public - Ecorce décollée | | | | | |

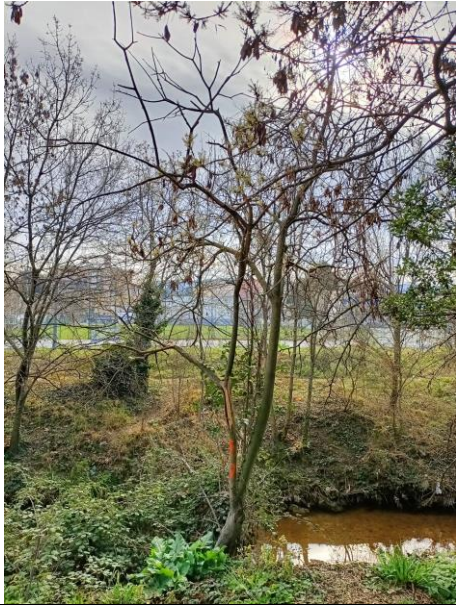
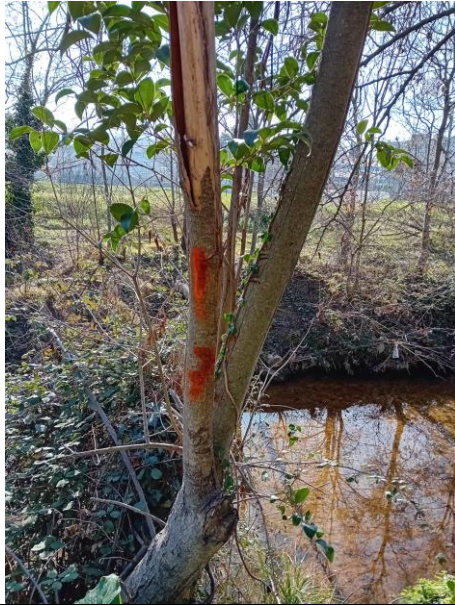
| - Arbre présentant des signes de dépérissement nécessitant des opérations de rajeunissement | | | | | |

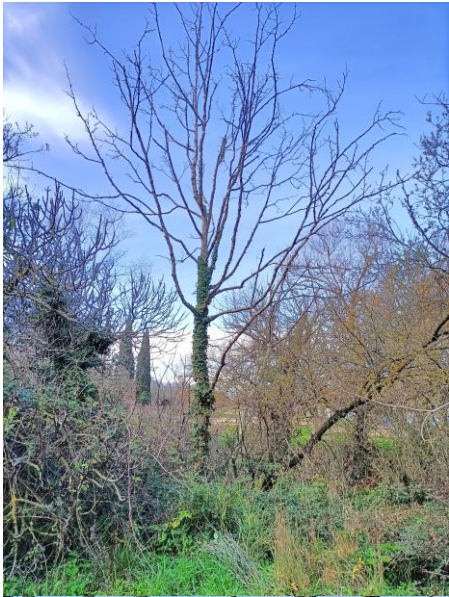
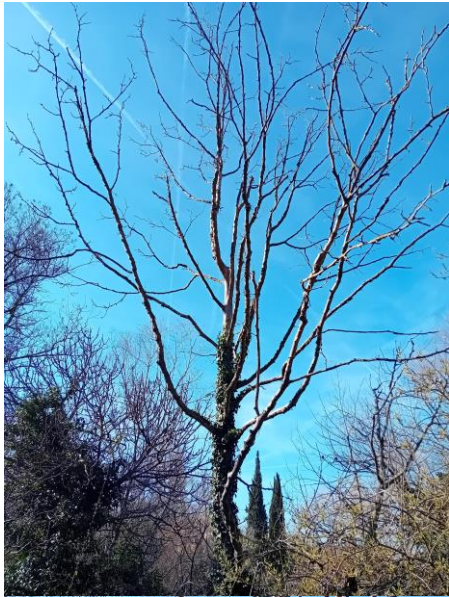
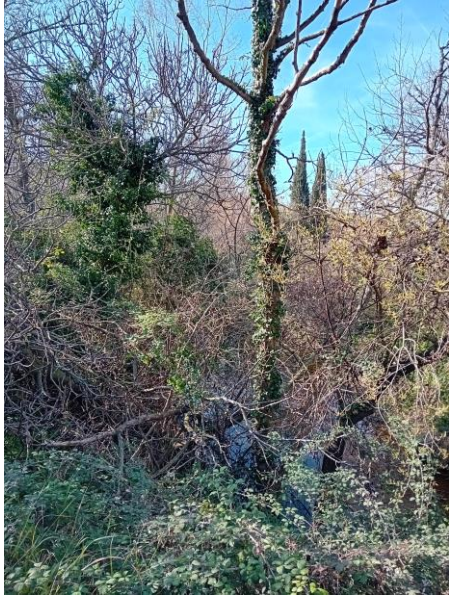
| Arbre n° | 19 | FICHE ARBRE | | Date | 05/02/2024 |
|--|--|---|---|---|---|
| <ul style="list-style-type: none"> - Arbre présentant des signes de dépérissement avec un risque de basculement vers le cours d'eau (embacle) - Risque de chute de branches sur berge accessible au public - Ecorce décollée + trous | | | | | |

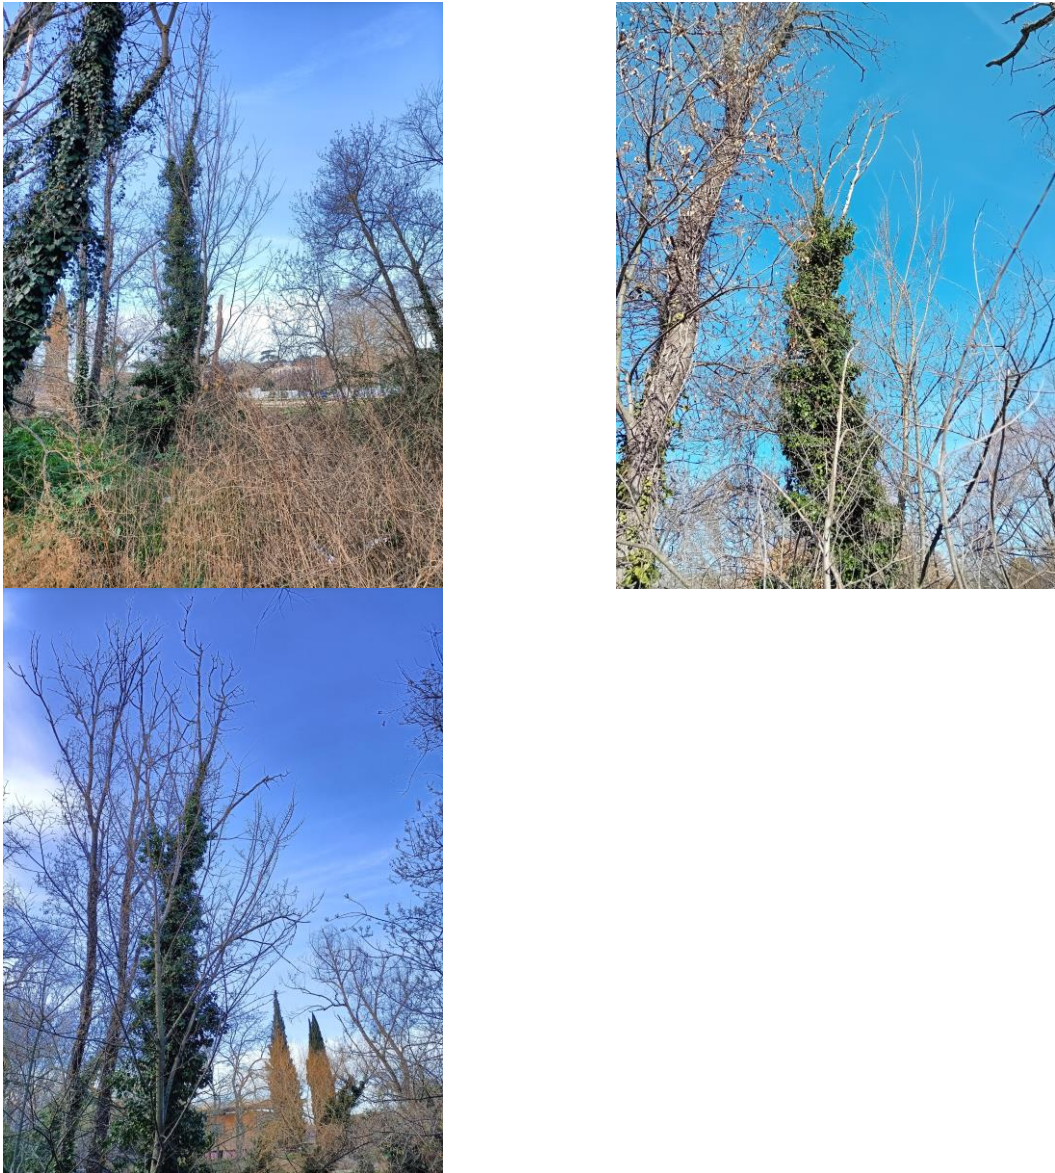
| Arbre n° | 20 | FICHE ARBRE | | Date | 05/02/2024 |
|---|--|---|---|---|---|
| <ul style="list-style-type: none"> - Arbre présentant des signes de dépérissement avec un risque de basculement vers le cours d'eau (embacle) - Risque de chute de branches sur berge accessible au public - Ecorce décollée | | | | | |

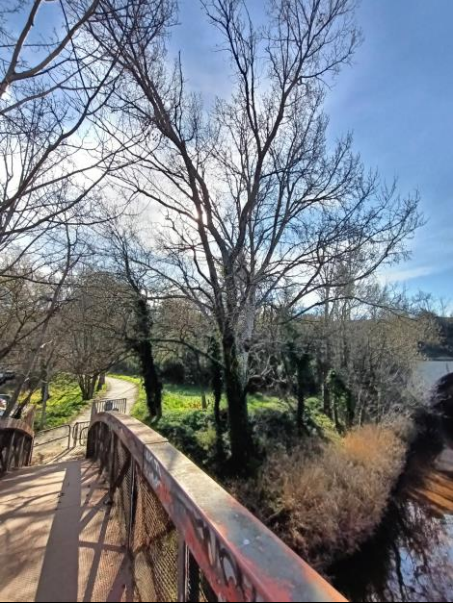
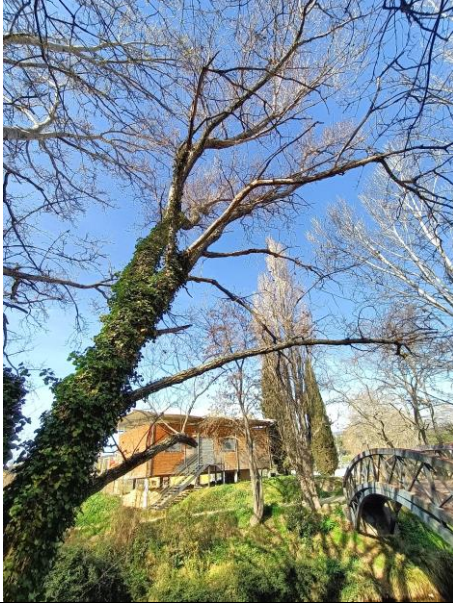
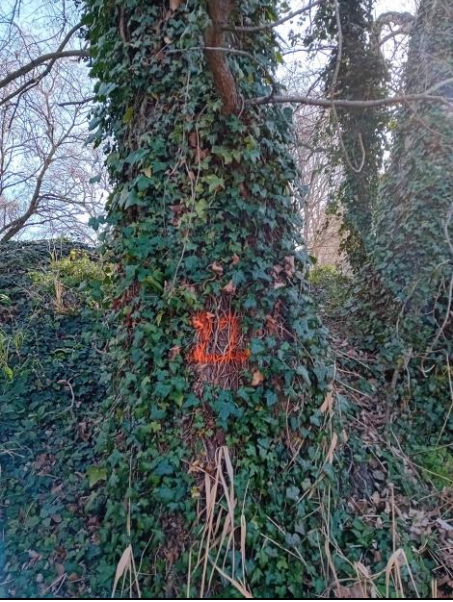
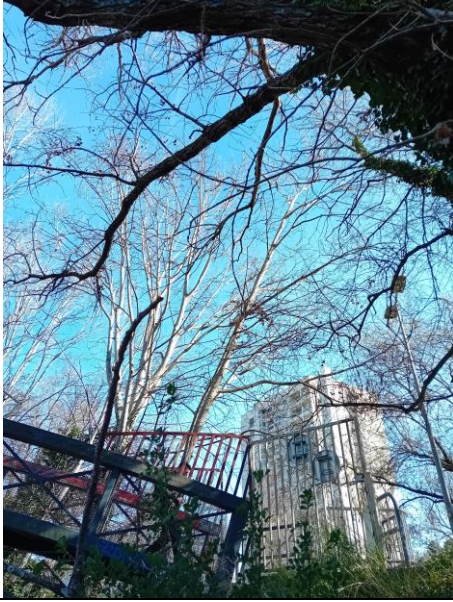
| Arbre n° | 22 | FICHE ARBRE | | Date | 05/02/2024 |
|---|--|---|---|---|---|
| <ul style="list-style-type: none"> - Arbre présentant des signes de dépérissement - Risque de chute de branches sur berge et sur la parcelle de la Californie - Présence de trous et creux | | | | | |
